珠海中桐广场项目

# 水土保持设施验收报告

建设单位：珠海市会桐房地产开发有限公司

编制单位：珠海市天之蓝环保科技有限公司

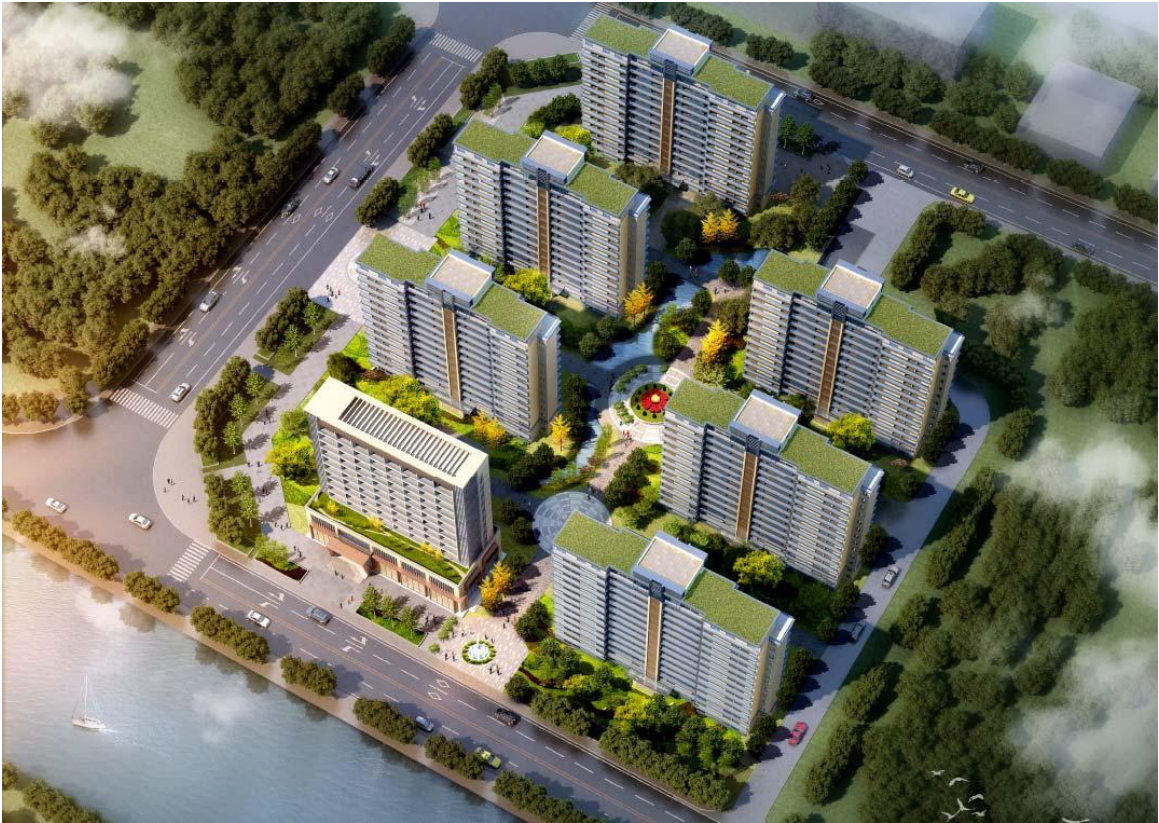
珠海中桐广场项目位于唐家湾科技创新海岸南围西片区,中珠渠南路以南,金珠路以西。地块北面为中珠渠,此朝向具有良好的景观资源。地块形状较为规则,内部地势平坦,高程在 3.5m 左右。具备优越的景观资源,交通便利。
